# Sanierung und Umbau des Torhauses Oevelgönne

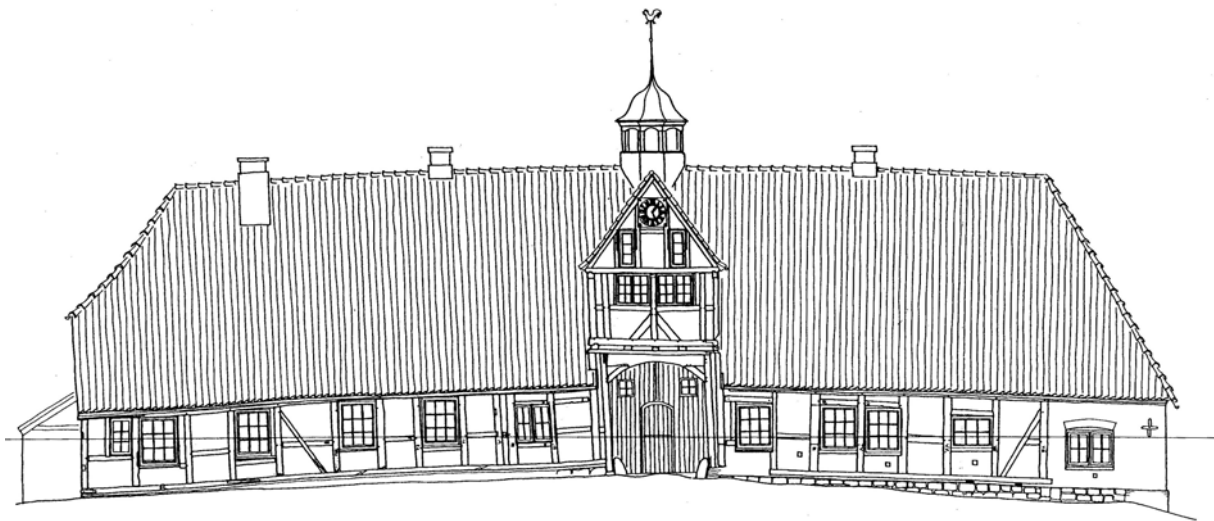
Im Jahre 1985 wurde mit Fördermitteln des Landesamts für Denkmalpflege ein Sanierungsgutachten durch unser Büro erstellt. Die verformungsgerechte Bestandsaufnahme machte die dringende Sanierungsnotwendigkeit offensichtlich.

Durch das detailgenaue Aufmaß konnten zudem die verschiedenen Baustufen des Torhauses zweifelsfrei dokumentiert werden. Der Kernbau des 17. Jahrhunderts wurde zuerst durch einen etwa 6 m langen Fachwerkanbau auf der Ostseite und im späten 19. Jahrhundert durch einen kürzeren, massiv gemauerten Stallanbau auf der Westseite erweitert.

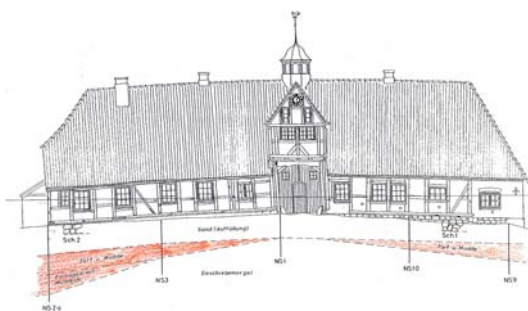
Insbesondere wurden durch die Bestandsaufnahme die stark abgesackten Fundamentierungen aufgrund des außerordentlich schlechten Baugrundes sichtbar. Während der Bereich der mittleren Tordurchfahrt zur nördlichen Hälfte noch auf kiesigem und damit recht gutem Grund steht, wird der Baugrund mit den Seitenflügeln nach Osten und Westen zunehmend schlechter.

Entsprechend hat sich das Gebäude über die Jahrhunderte verformt. Es konnten an den Flügelbauten Setzungen bis zu 95 cm auf einer Länge von ca. 15 m gemessen werden. Dies wurde durch das nachfolgende Bodengutachten (Baukontor Dümcke, Lübeck) mit entsprechenden Mächtigkeiten der Torf- und Muddeschichten bestätigt.

Vermutlich hat auch die Verfüllung der einst hofumgebenden Wassergräben und die Drainierung der Flächen zu einer Austrocknung der wassergesättigten Torfschichten geführt. Ein Zusammensinken der Torfschichten und ein Nachgeben des Baugrundes ist üblicherweise die Folge solcher Veränderungen. Gemeinsam mit

Die Feldsteinfundamente wurden mit einem bewehrtem Betonfuß unterfangen, der wiederum an die Fläche der neuen Betonsohlplatte konstruktiv angehängt wurde.

Die Sicherung der Gründung ging einher mit der Wiederherstellung der handwerklich-konstruktiv miteinander verbundenen Fachwerkschwellhölzer, die nun wieder statisch tragend sind, alle Zug- und Druckkräfte aus dem Gebäude aufnehmen und flächig verteilt auf die Gründung abgeben.

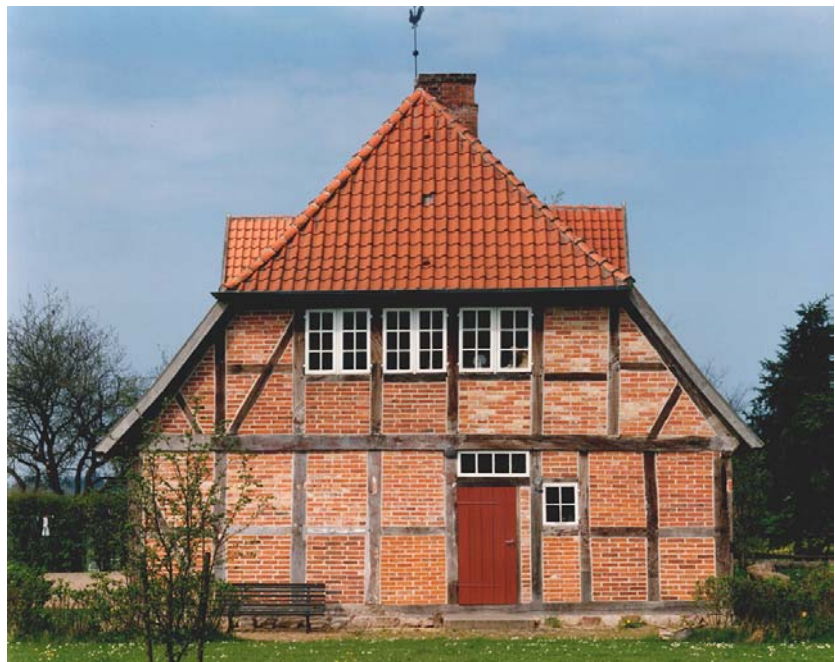
Am dringlichsten war die Sanierung des am stärksten abgesackten östlichen Flügelanbaus, der im 1. Bauabschnitt 1987 vollständig saniert wurde. 1990 folgte der 2. Bauabschnitt mit der damals nicht mehr aufschiebbaren Sanierung des Mittelteils einschließlich Glockenturm über der Tordurchfahrt. Hier waren zudem die Feuchteschäden an der Eichenfachwerkkonstruktion so erheblich, dass der nur noch mit Dachlatten notdürftig gehaltene Glockenturm jeden Moment einzustürzen drohte.
