neutra-siedlung quickborn

BESTAND + SANIERUNG

Bungalowsiedlung von 1962/63
25451 Quickborn-Marienhöhe
Architekt: Richard J. Neutra
Baugesellschaft: BEWOBAU

10. November 2006

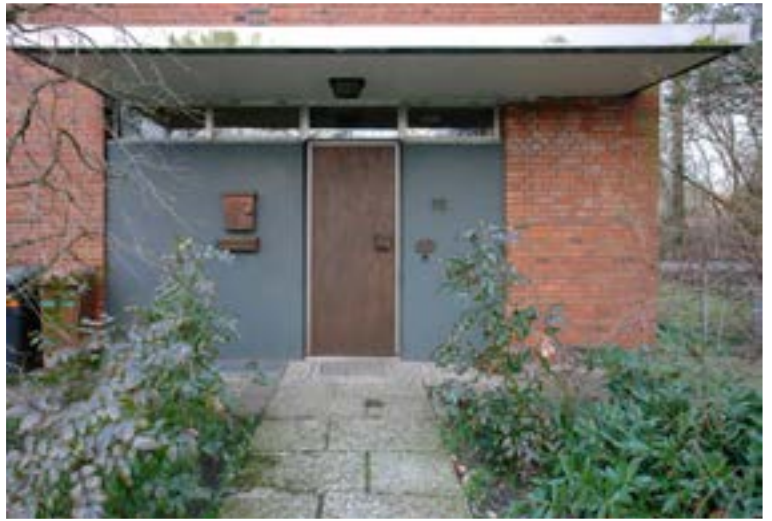
Abb. 8 Nr. 95
 Eingang Typ C - Putz/Farbfassung und
 Oberlichter original, Türblatt/Briefkasten verändert

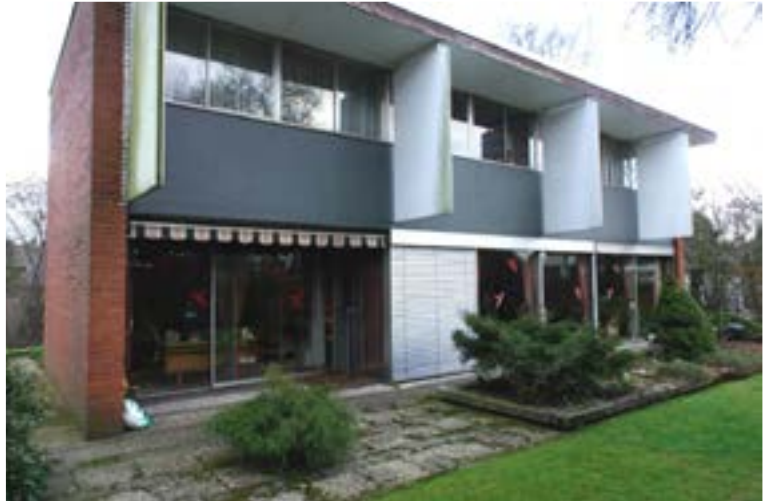
Abb. 9 Nr. 95
 Gartenseite Typ C - Fenster und Putzflächen
 original, Markise und Sonnenschutzjalousie ergänzt

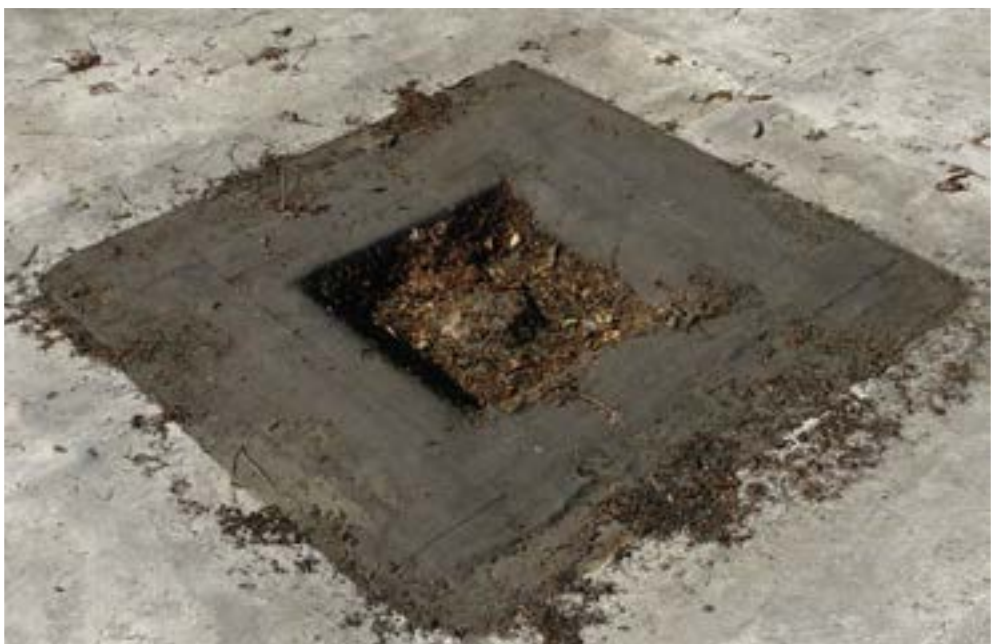
Abb. 27 Dachablauf des gefällelosen Flachdaches (verstopft, Laubgitter fehlt, Wartung erforderlich)

Schon kurz nach Fertigstellung der Gebäude waren die Dächer undicht und wurden im Rahmen von Mängelgewährleistungen mit bituminösen Dachbahnen neu hergestellt. Die innenliegende Entwässerung bedarf einer regelmäßigen Wartung.

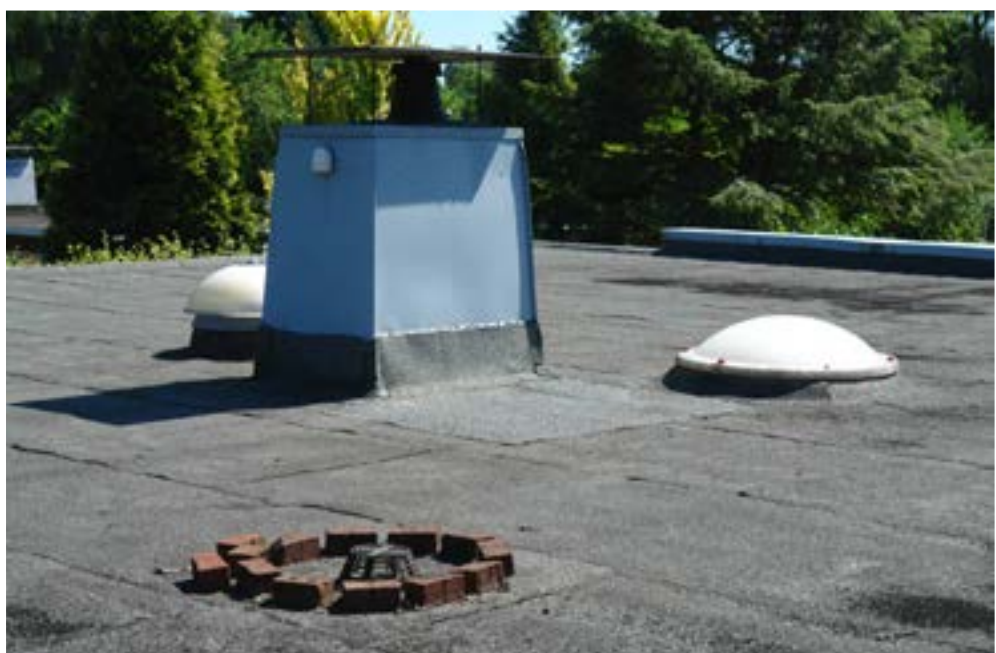
Abb. 28 Schornstein, mit Zinkblech verkleidet, später neu eingedichtet, Oberlichter, Dachgully

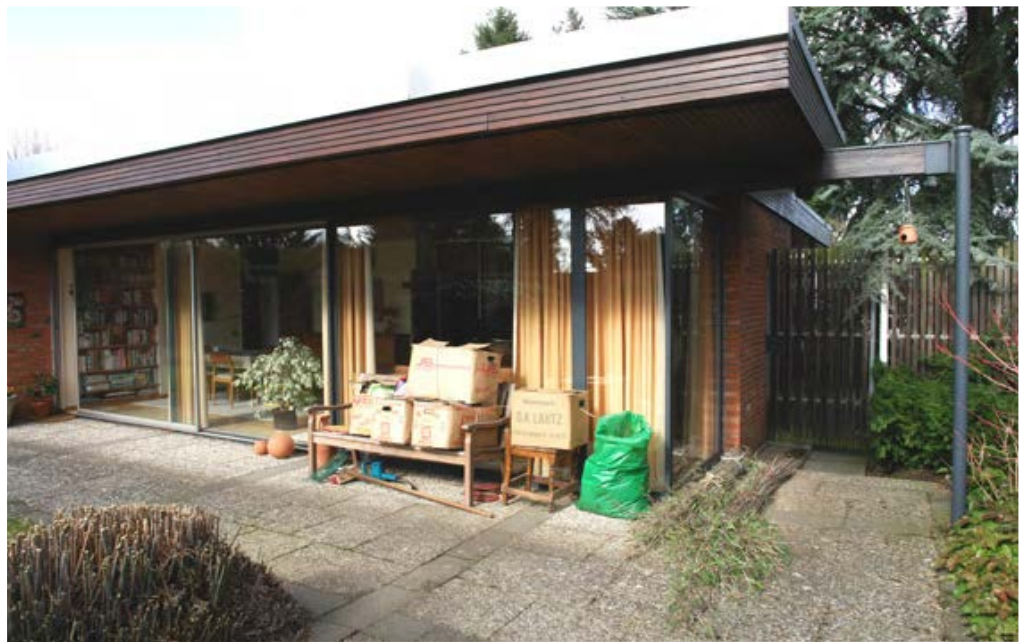
Nr. 13

Abb. 32 Schiebetür/Festverglasung Typ H2 mit "Spyderleg", Attikaprofil verändert

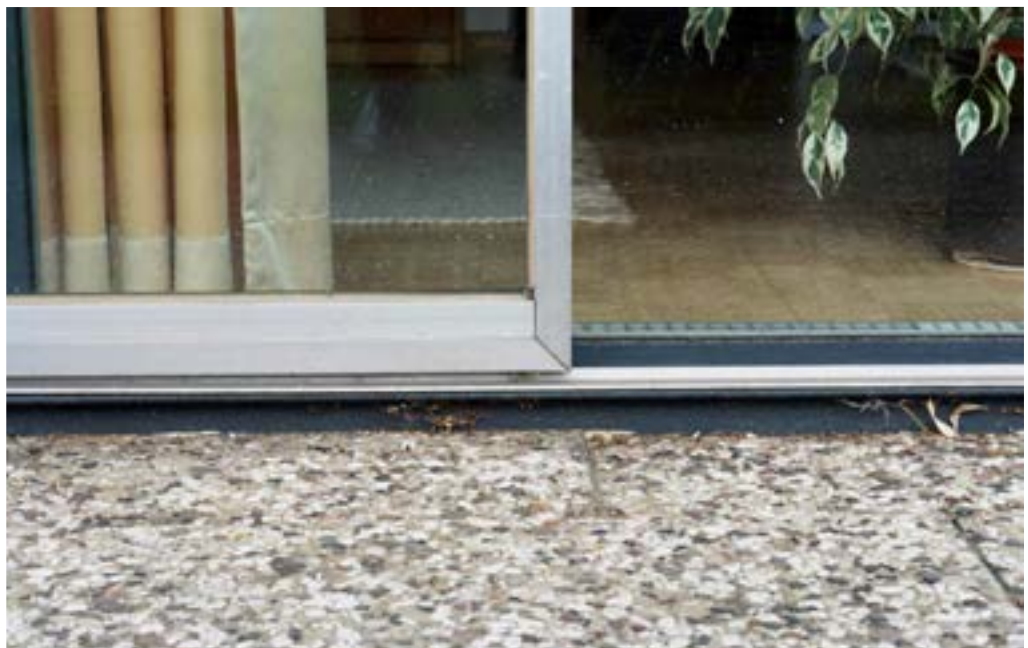
Nr. 13

Abb. 34 ALU-Profil unten gedoppelt, alte Thermopene-Scheibe u-Wert = 3,2 W/m²K

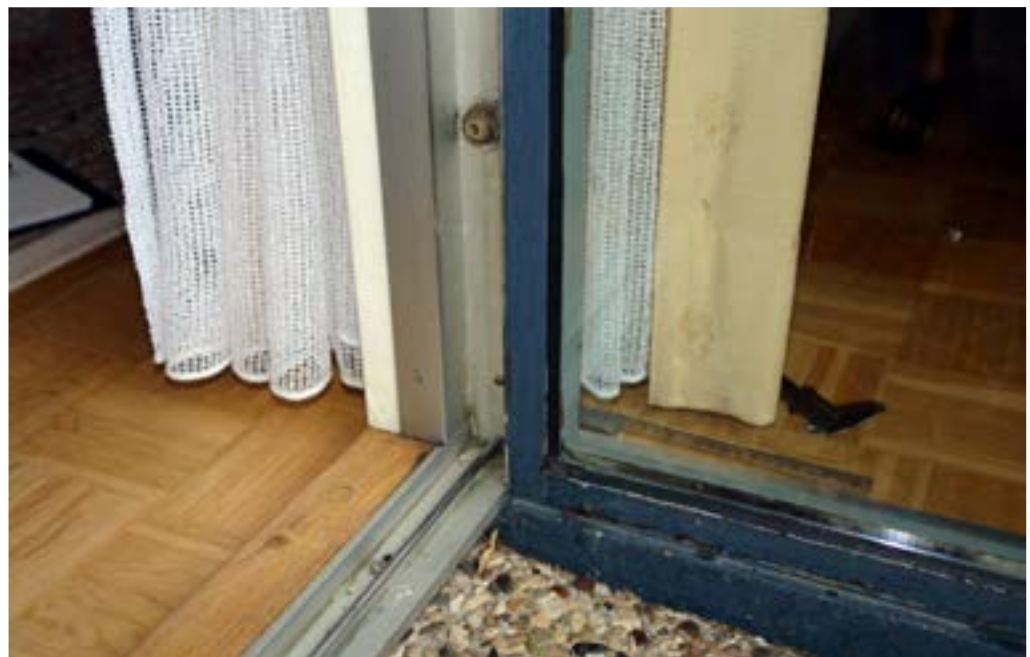
Abb. 37 Innenecke Schiebetür - Festverglasung (in stark korrodiertem Stahlrahmen)

Im Zuge des Glasaustausches müssen in jedem Fall die tragenden Stahlrahmen und Stützen der Schiebetür und der bodengehenden Festverglasung intensiv entrostet und von Grund auf neu beschichtet werden.

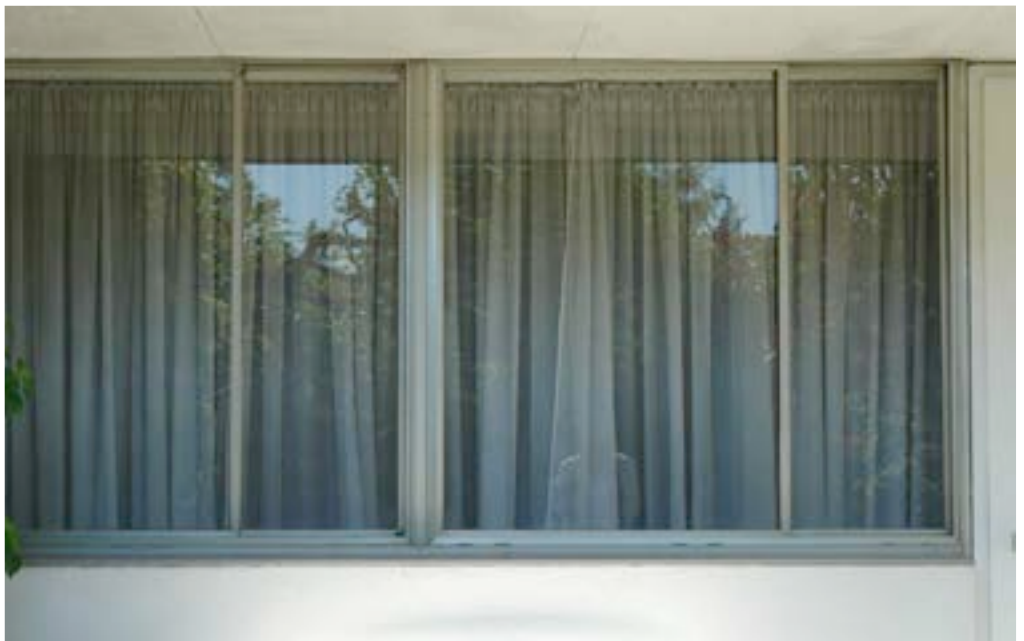
Nr. 91

Abb. 38 Außenansicht Schiebefenster, unverändert von 1962, einfach verglast,

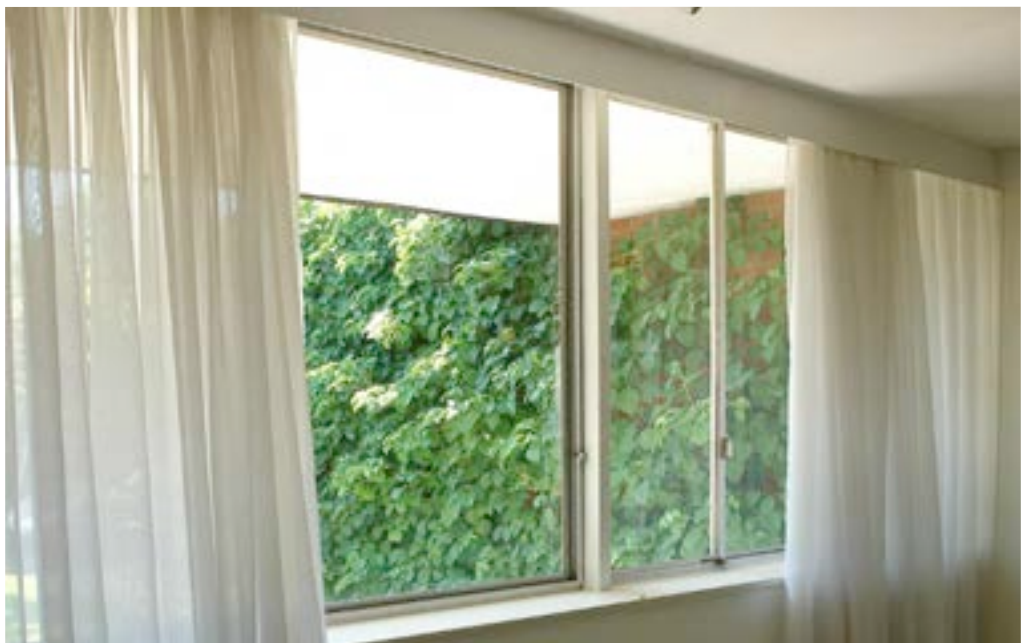
Nr. 91

Abb. 39 Innenansicht Schiebefenster, unverändert von 1962, einfach verglast,

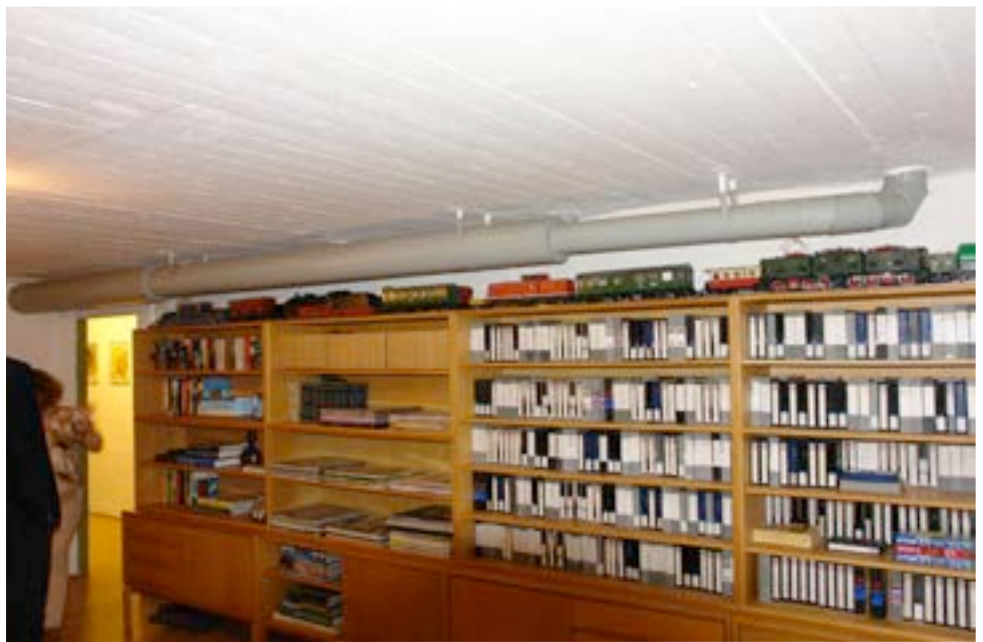
Abb. 43 Warmluftleitungen im Keller für Luftauslaß im Wohnraum (nicht wärmegeklämt) Nr. 16

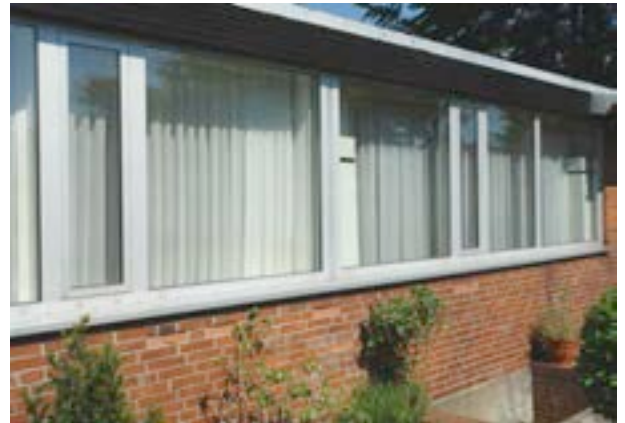
Abb. 53 schlanke, natureloxierte Alu-Fenster entsprechen dem Farbkonzept Neutras Nr. 91

Im Falle eines erneuten Austausches sollten in jedem Fall wieder natureloxierte, schlanke ALU-Rahmen für die Fenster Verwendung finden, die im Einzelfall zu bemustern sind.

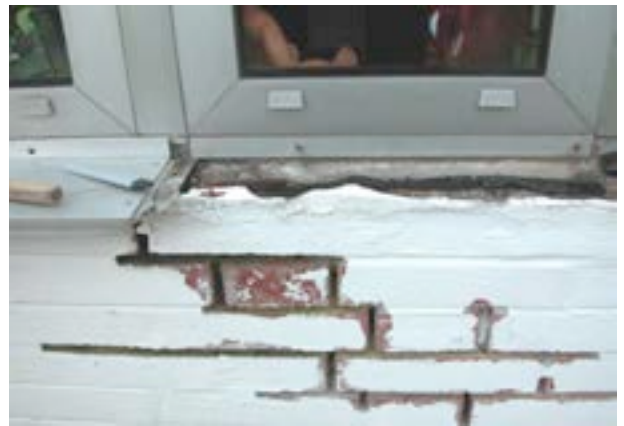
Ein weiterer Mängelpunkt sind die außenliegenden ALU-Sohlbänke, die regelmäßig gegen den Wasserlauf ohne weitere Abdichtung an die Fenster angeschlossen sind. Hier dringt Wasser ein und führt zu Durchfeuchtungen und Frostschäden im Bereich des Brüstungsmauerwerks.

Abb. 55 Reparatur Sohlbankabdeckung Haus Goedeking, Walldorf

Die Instandsetzung ist einfach: das Blech wird vorsichtig aufgenommen, das darunterliegende Mauerwerk instandgesetzt und mit einer Sperrschicht versehen. Zum Schluß wird nach Reinigung die zwischengelagerte Fensterbank mit einem zweiseitig klebenden Butylband wieder gegen die Fenster gesetzt und die Fuge farblos versiegelt.

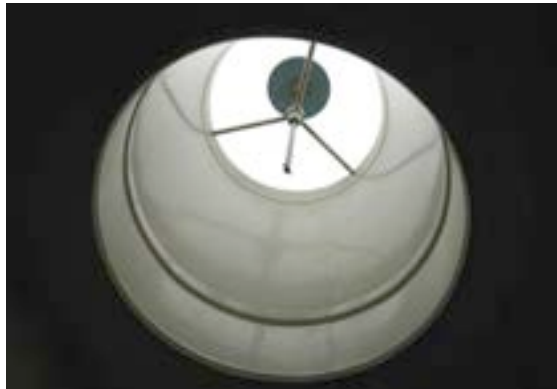
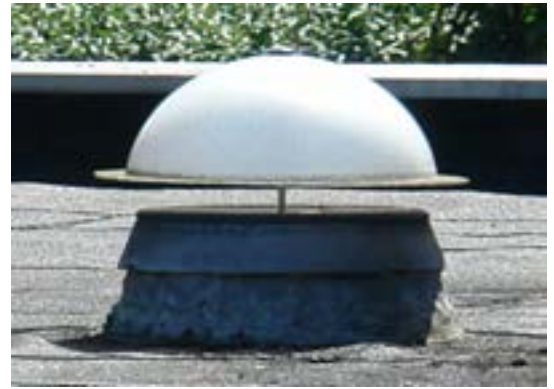
Die innenliegenden WC's und z. Teil auch die Badezimmer verfügen über ein zentral per Handkurbel aufstellbares Oberlicht oberhalb einer speziell angefertigten Stahlblechzarge. Häufig ist das Oberlicht gerissen und dadurch undicht.

Abb. 56 Oberlicht von Innen

Abb. 57 Oberlicht geöffnet

Damit kann die gesamte Blechzargenkonstruktion des Oberlichts einschließlich der Dekken- und Dachanschlüsse erhalten bleiben.
