Die Verglasung der Evangelischen St. Georgskapelle zu Fuhlenhagen

Gutachterliche Stellungnahme zu Bestand und Zustand der Fenster
und Empfehlungen für deren Restaurierung und Konservierung

© Büro Dr. Rauch
Dezember 2010

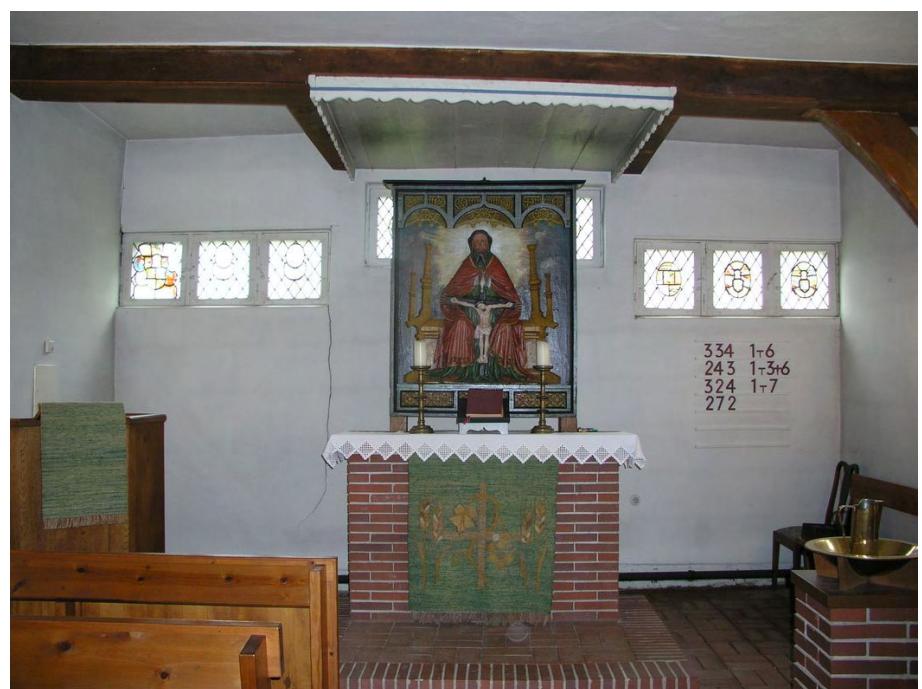
Abb. 6: Fenster NORD III mit den Feldern 1c, 1b, 1a (von links nach rechts). Außenansicht mit Schutzverglasungen

Besonders im Bereich der Malerei wurden an den Wappenscheiben beginnende Malschichtschäden und ein deutlich erkennbarer Verlust an Originalsubstanz festgestellt. Einem Fortschreiten dieser Schäden wurde durch die bereits lange Jahrzehnte bestehende Außenschutzverglasung der Chorfenster ein gewisser Einhalt geboten (Abb. 2, 6).

Die bestehende, unansehnlich gewordene und in ihrer Holzrahmung schadhafte Außenschutzverglasung wäre durch eine neue Verglasung zu ersetzen, die in einen neu angefertigten Holz- oder Eisenrahmen einzusetzen wäre. Als Glasmaterial wäre sog. Goetheglas zu empfehlen, dessen leicht bewegte Struktur die Reflexion auf den Scheiben etwas mildert und dem historischen Fensterglas in seiner Ästhetik nahe kommt (Abb. 68). Dieses Glas könnte bei Bedarf auch als Verbundsicherheitsglas angefertigt werden, welches Steinwürfe o. ä. Vandalismusschäden besser von den originalen Fenstern abzuwehren vermag.

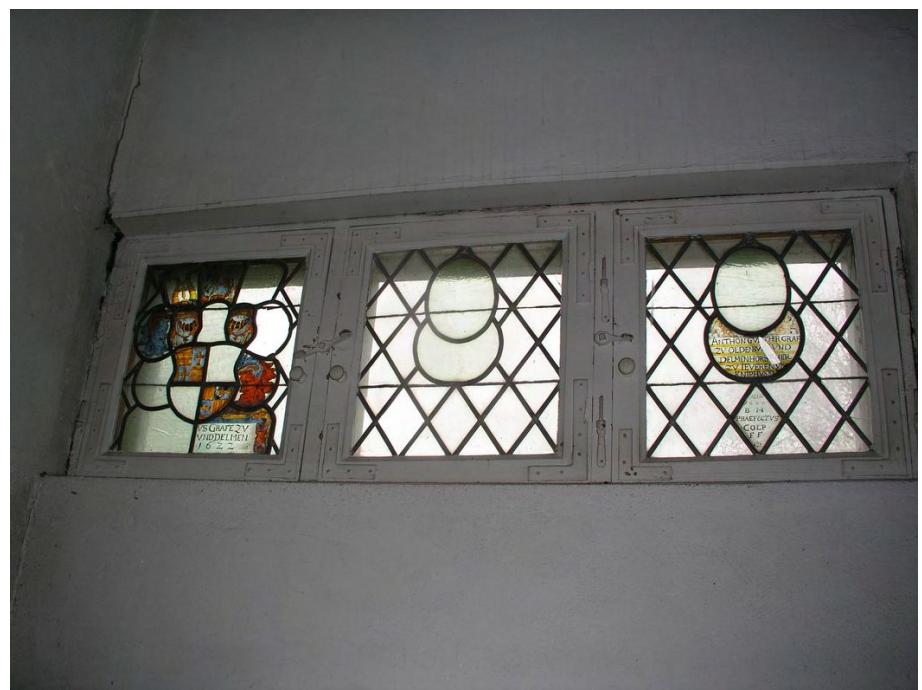
Abb. 7: Fenster NORD III mit den Feldern 1a, 1b und 1c, Innenansicht. Spitzrautenverglasungen mit integrierten historischen Wappenscheiben

Fünf der mit kräftiger Emailmalerei kunstvoll ausgestalteten Wappenscheiben sind als ovale, annähernd gleich große Medaillons gearbeitet (SÜD II, NORD II, SÜD III,1a–1c, Abb. 8-10), eine weitere Wappenscheibe nimmt nahezu die gesamte Fensterfläche ein (NORD III,1a, Abb. 7 links), eine ging vollständig verloren (NORD III,1b, Abb. 7 Mitte), von den verbleibenden ein bzw. zwei Scheiben sind lediglich Inschriften überkommen (Abb. 7, rechts).

Der raumseitig betrachtet zweite, an die Wappenverglasung angrenzende Fensterflügel NORD III,1b hat seine Glasmalerei gänzlich verloren. Die ehemalige Formgebung ist anhand der leicht farbigen und strukturell abweichenden Reparaturgläser kenntlich gemacht, die die ehemalige bemalte Scherbe ersetzen (Abb. 7 Mitte).¹⁶

Der rechts anschließende, dritte und letzte Flügel 1c von Fenster NORD III hat seine ehemals vorhandene Glasmalerei einer Kabinett- oder Wappenscheibe nur in Gestalt der Inschrift bewahren können, die auf eine sichelförmigen Glasscheibe aufgebracht ist und unter einer kleinen, heute unbemalten ergänzten Rundscheibe sitzt (Abb. 7 rechts, Abb. 12). Trotz

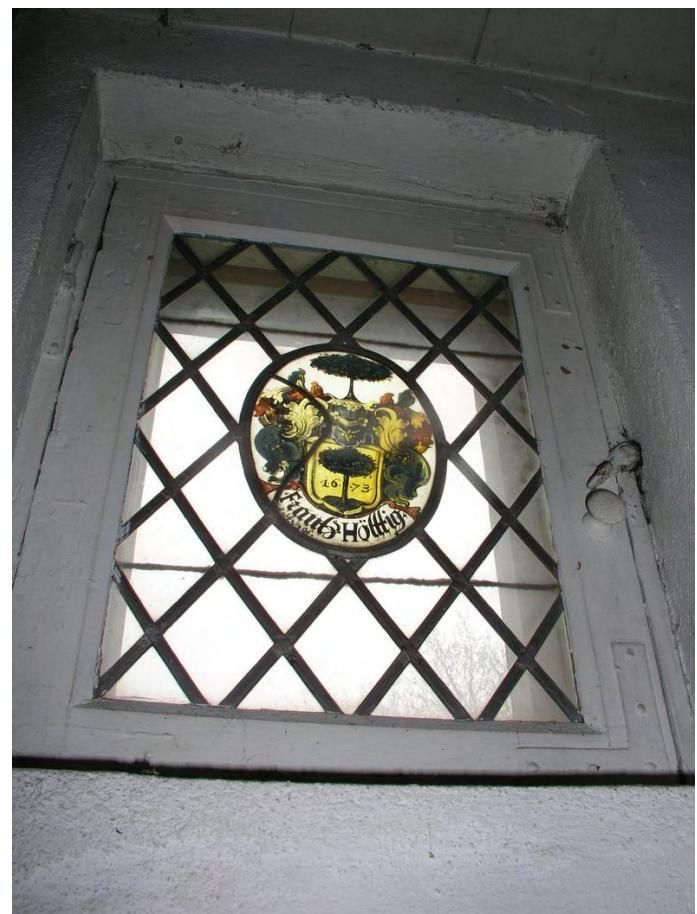
Abb. 8: Fenster NORD II

7. Wappenscheibe des Holtvogts Frantz Höltig von 1673 (NORD II – vgl. Abb. 8, 14)

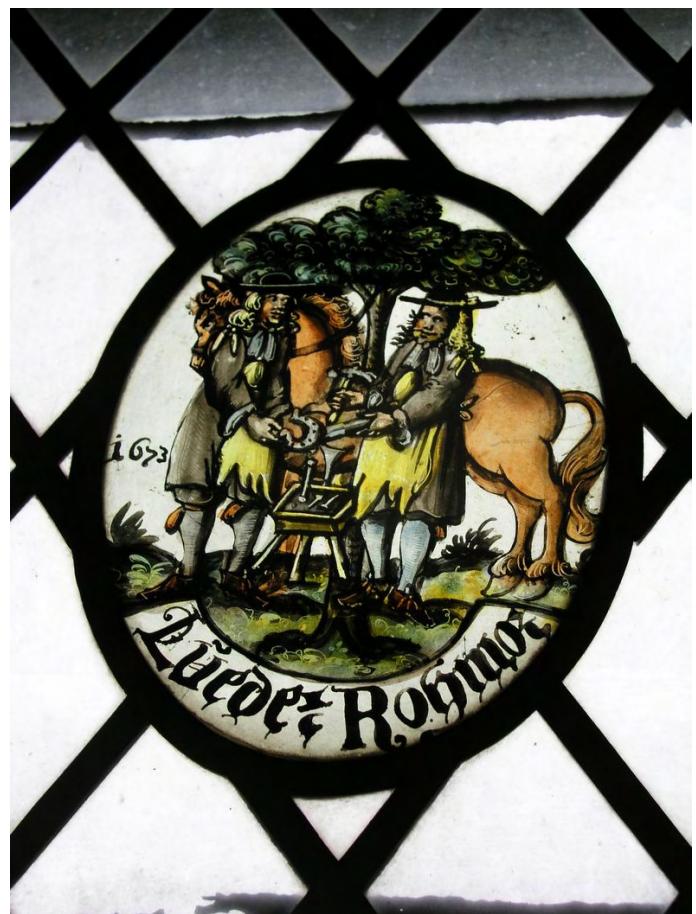
Abb. 18: Wappen aus Fenster SÜD II

8. Bierscheibe des Lüeder Roymor von 1673 (SÜD II, vgl. Abb. 10, 18)

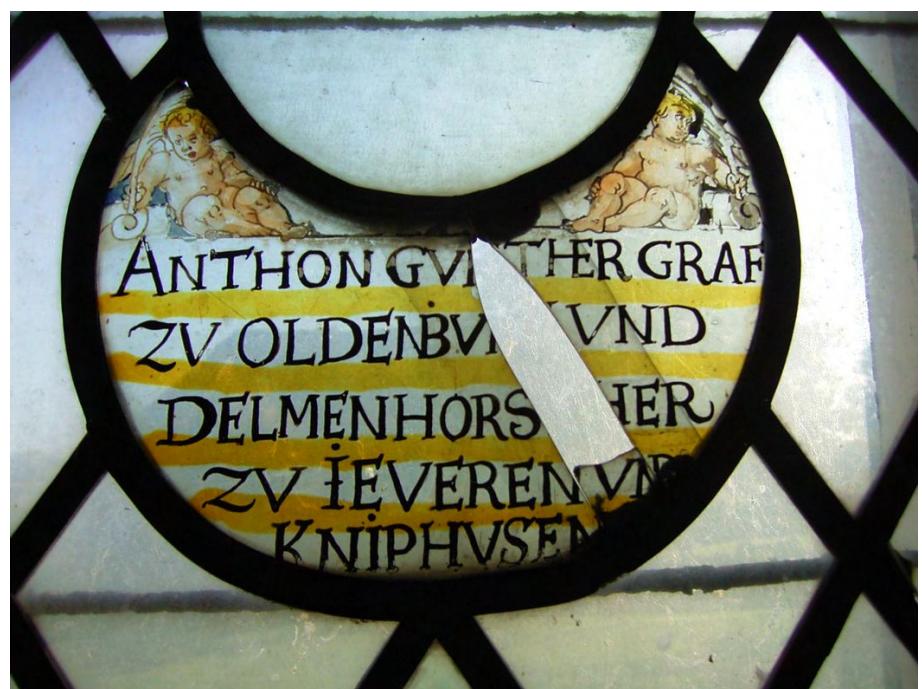
Abb. 26: Detail aus Abb. 25. Malschichtverluste am unteren Rand der untersten Schriftzeile

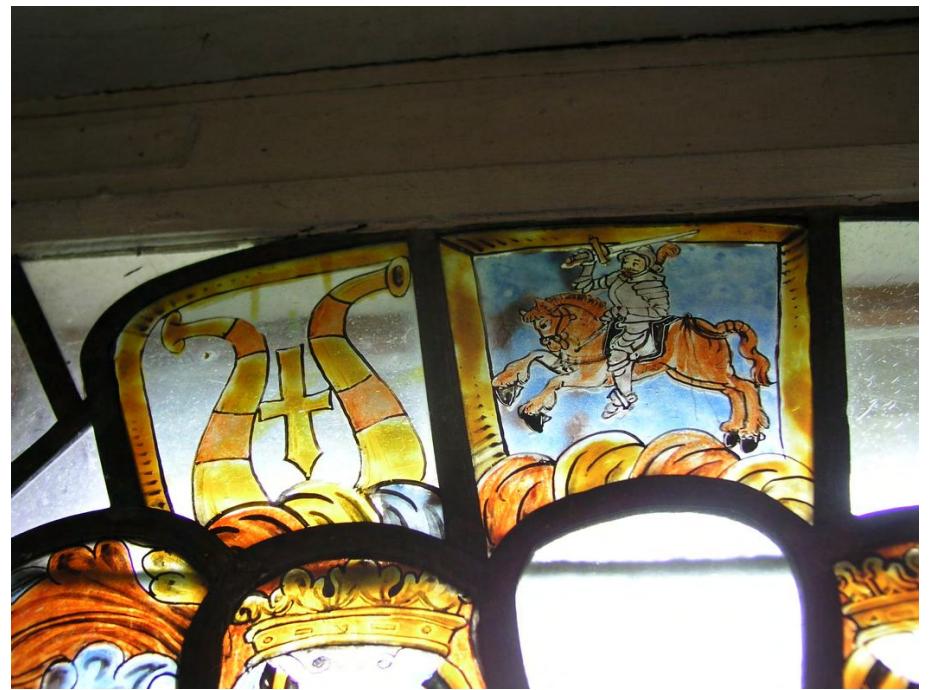
Abb. 29: Detail aus Wappen NORD III, 1a. Malschichtschäden insbesondere an den Schwarzlot-Konturierungen von Bart, Nase und Auge des Reiters

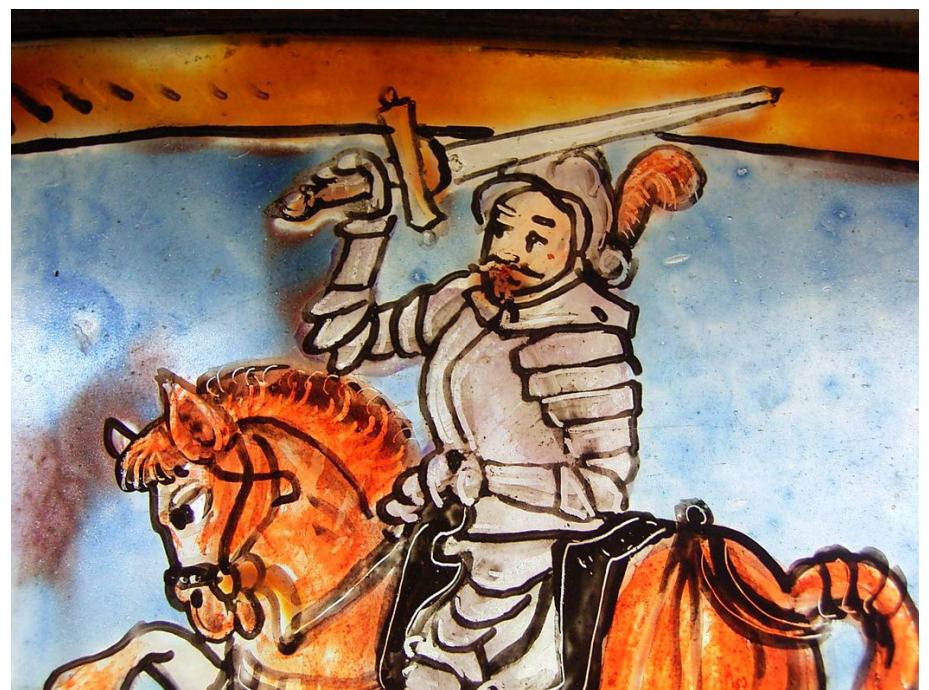
Abb. 30: Detail aus Fenster NORD III,1a mit erkennbaren partiellen Ablösungen insbesondere der blauen Emailfarbe

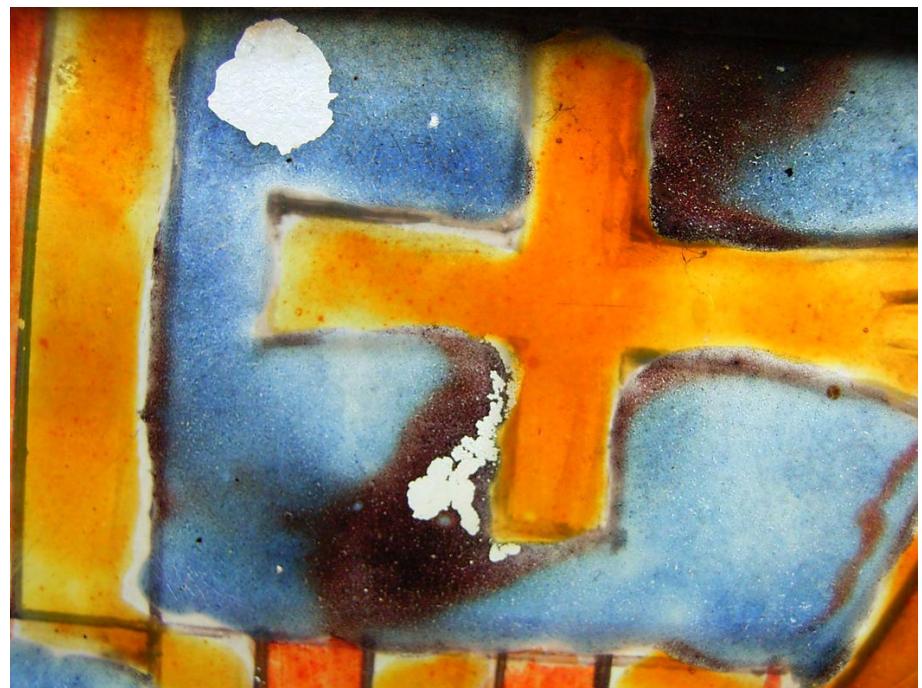
Abb. 31: Detail aus Abb. 30. Craquelierter blaue Emailfarbe, links oben abgeplatzter Farbbereich. Mikroskopaufnahme, Vergrößerung ca. 25-fach

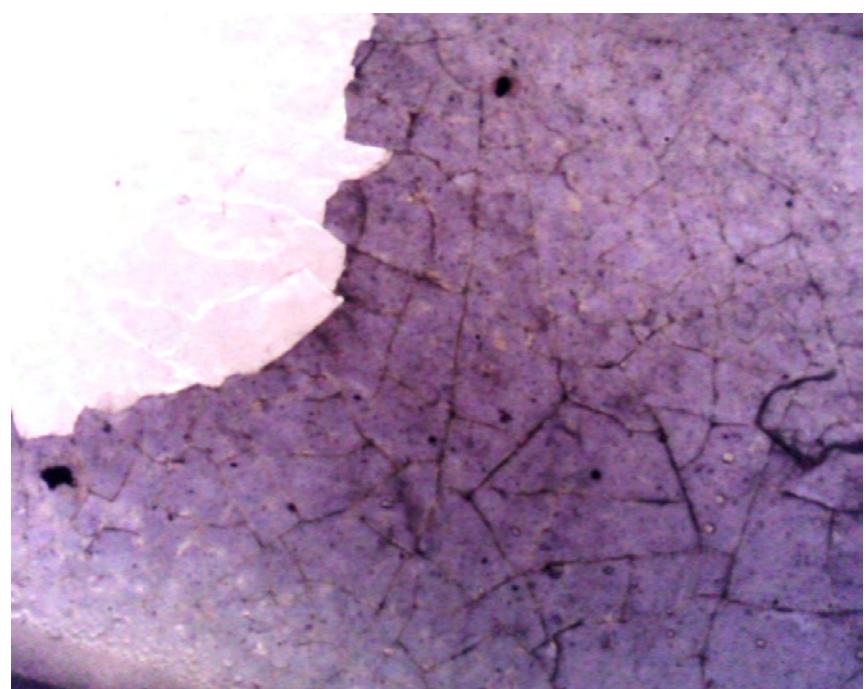
Abb. 32: Detail aus Abb. 30. Links ausgebreitete Schwarzlotverluste. Mikroskopaufnahme, Vergrößerung ca. 25-fach

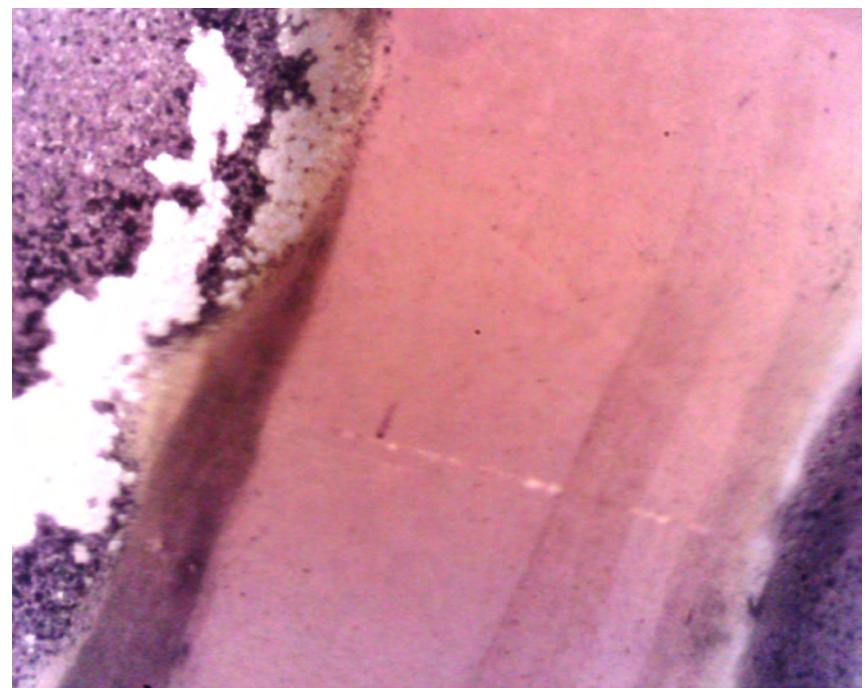
Abb. 33: Detail aus Wappenscheibe SÜD III,1a mit Malschichtverlusten in den Schwarzlotkonturen, besonders im Pupullenbereich. Störendes Notblei an der Stirn des Engelskopfes

Die zahlreichen optisch störenden Notbleie sind nach Absprache mit der Fachbauleitung teilweise zu entfernen und die Glasstücke neu zueinander zu richten. Kleinere Sprungversätze sind mit geeigneten Restaurierungsklebern zu schließen, überschüssiger Kleber abzureinigen und die Sprunkklebungen mit reversiblen Farben (z.B. Acryl) nach Vorgabe zu retuschiieren. Bei stark porösen Oberflächen (Malschichten oder Glaskorrosion) sind die Oberflächen zunächst mit temporären Sicherungsmitteln (z. B. Cyclododekan oder Tricyclen-Camphen) gegen das Eindringen von Klebstoffen zu sperren. Sollte eine Entnahme der Sprungbleie nicht möglich sein, sind diese an den Flanschen bestmöglich beizuschneiden, d. h. zu verschmälern.

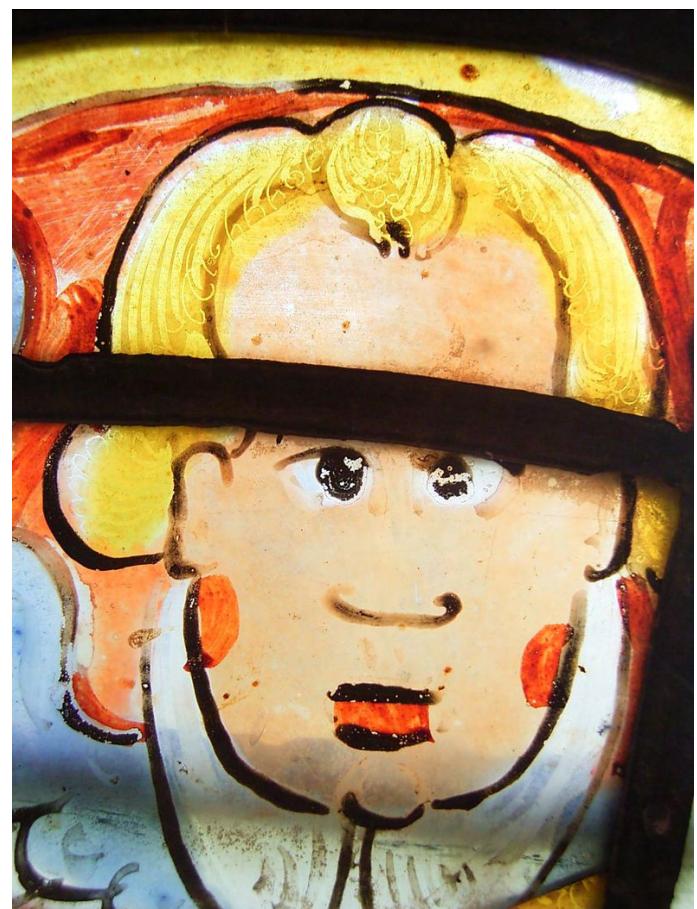
Abb. 34: Detail aus Wappenscheibe SÜD III, 1a. Links unten Glasbruch mit angrenzendem Farbabplatzungen. Malschichtschäden im Wappenschild

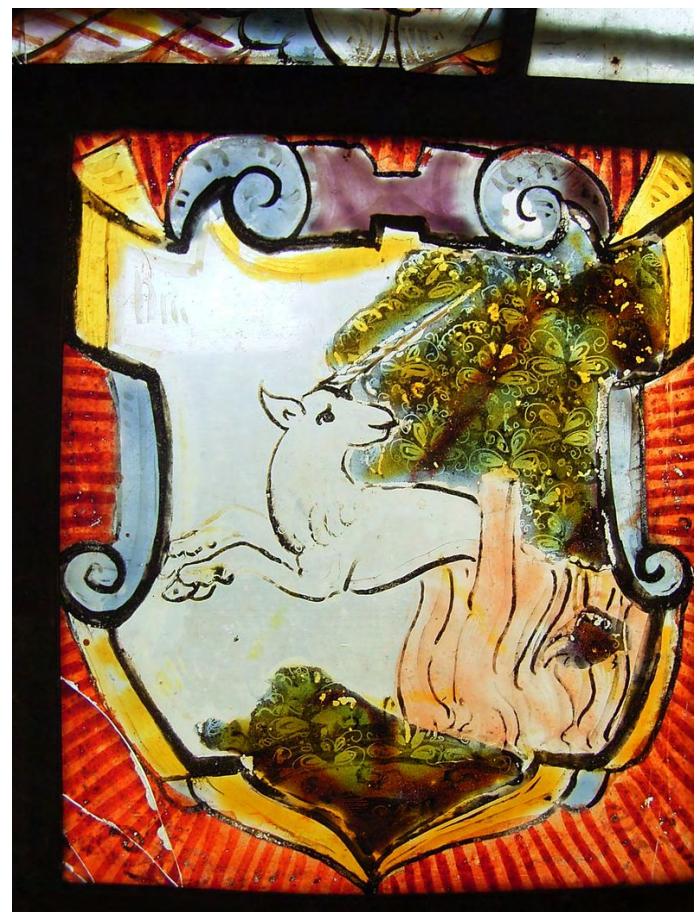
Abb. 35: Detail aus Abb. 34 mit starken Konturverlusten am Horn des Einhorns

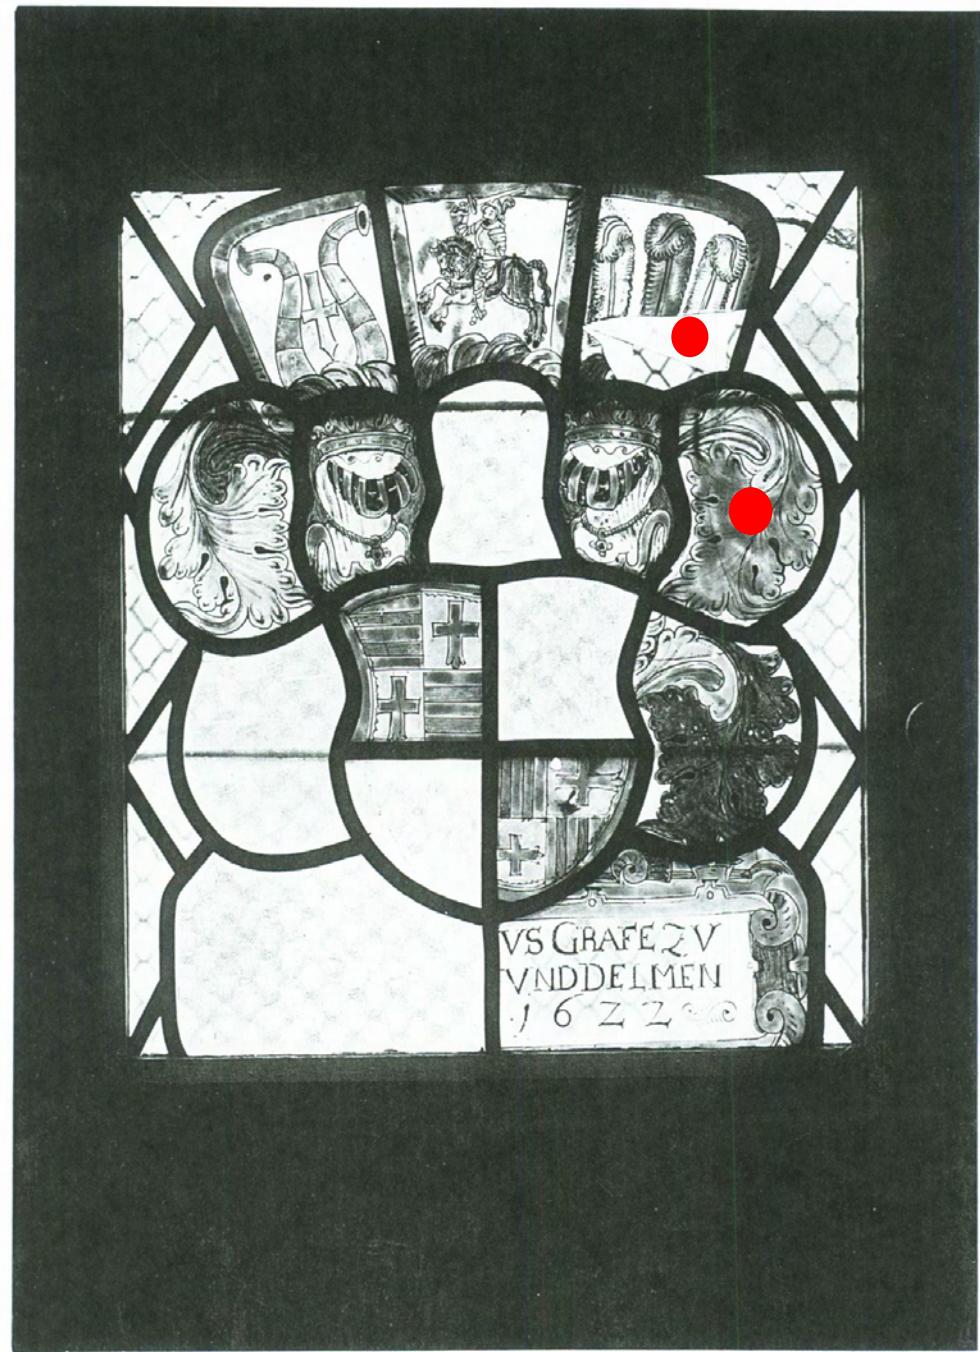
LDSH PK III 448 Fuhlenhagen, Kapelle, Ostfenster,
Wappenglasscheibe, 1622, Aufn.vor
1928.

Abb. 36: Fenster NORD III,1a. Zustand vor 1928 mit zwei noch erhaltenen, heute verlorenen Gläsern (rot markiert; diese Gläser sind ggf. glasmalerisch zu ergänzen in Sgraffito-Technik)

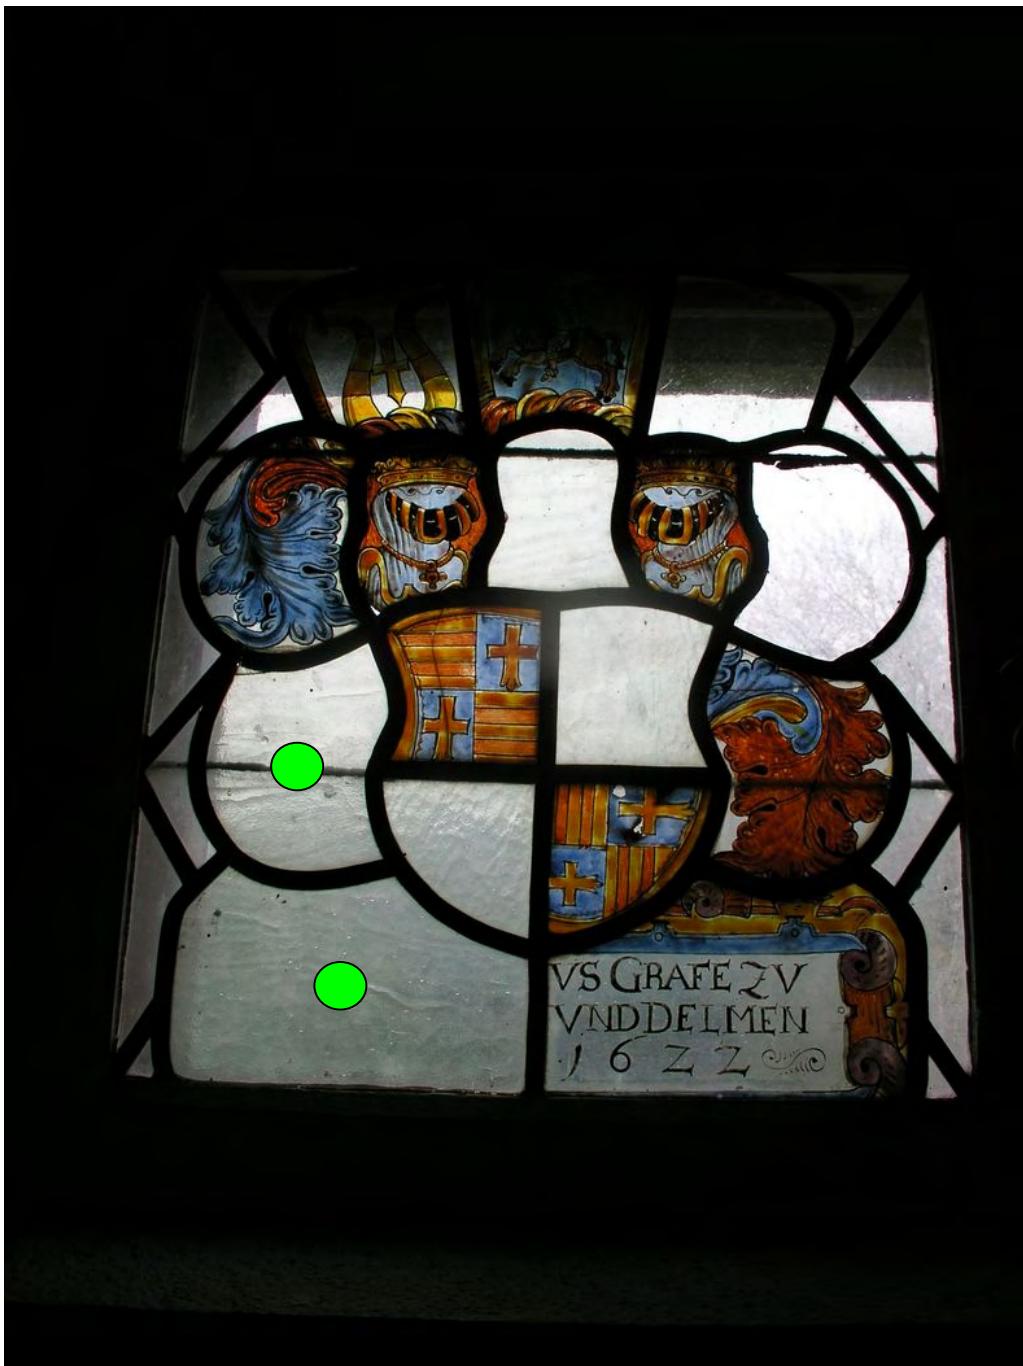
Abb. 37: Fenster NORD III,1a. Heutiger Zustand. Nach Rücksprache mit einem Wappenkundler sind die grün markierten Gläser ggf. in Anlehnung an das Vorbild der erhaltenen rechten Seite der Wappenscheibe mit Ausnahme der Inschrift in Sgraffito-Technik zu ergänzen

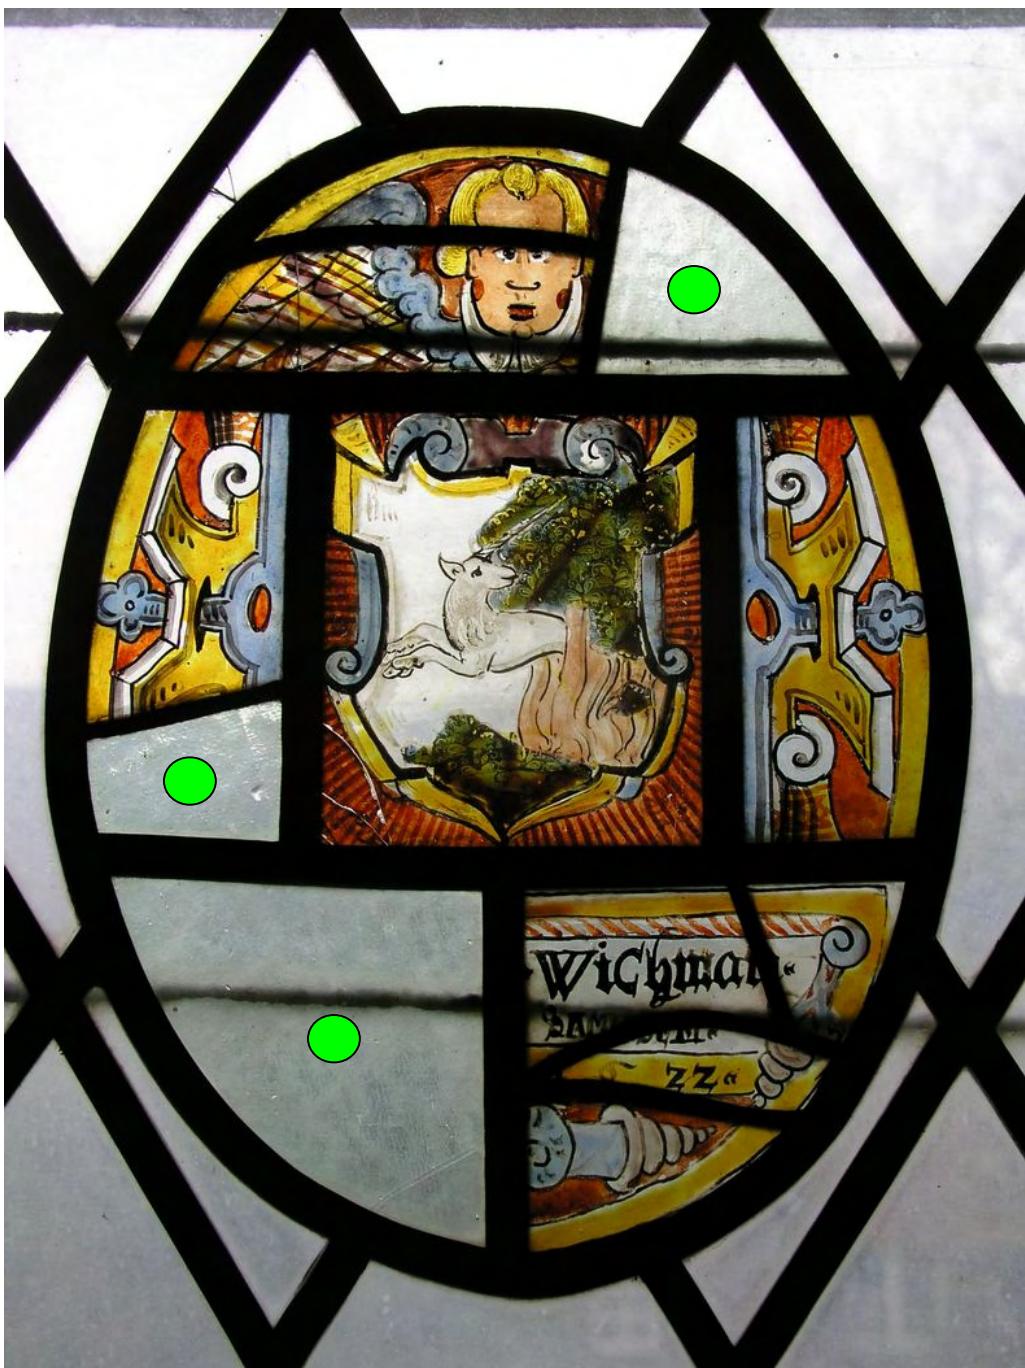
Abb. 38: Fenster SÜD III, 1a. Heutiger Zustand. Die grün markierten Gläser sind ggf. nach dem Vorbild der erhaltenen rechten Seite der Wappenscheibe mit Ausnahme der Inschrift in Sgraffito-Technik in gespiegelter Form zu ergänzen

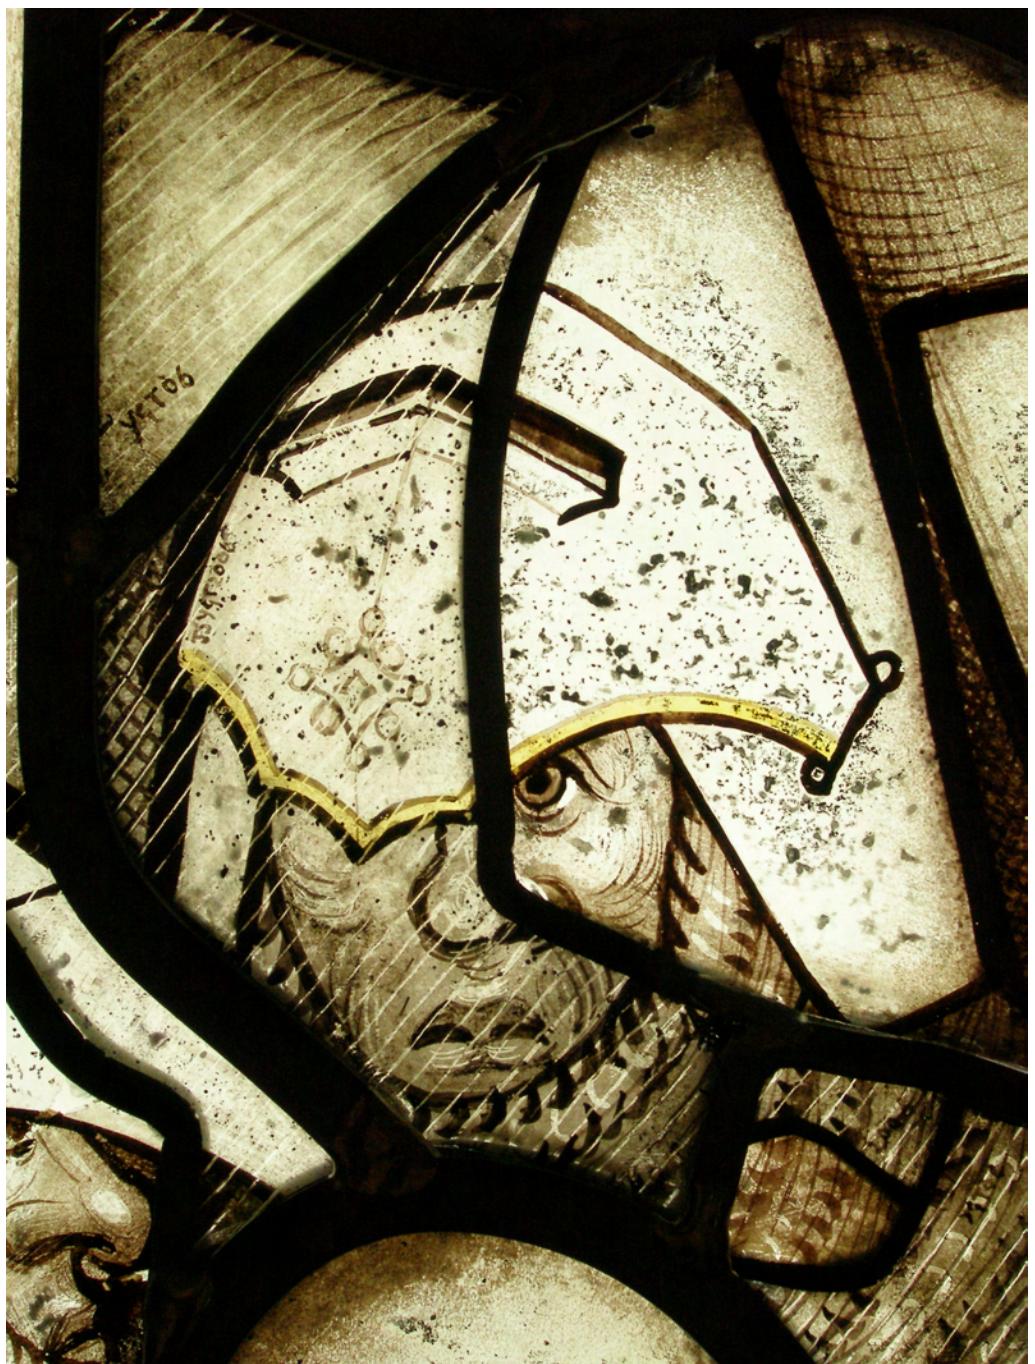
Abb. 39: Beispiel für eine glasmalerische, in *Sgraffito*-Technik ausgeführte Ergänzung (schraffierter Bereich). York Minster, Great East Window (York Glazier Trust, 2009).

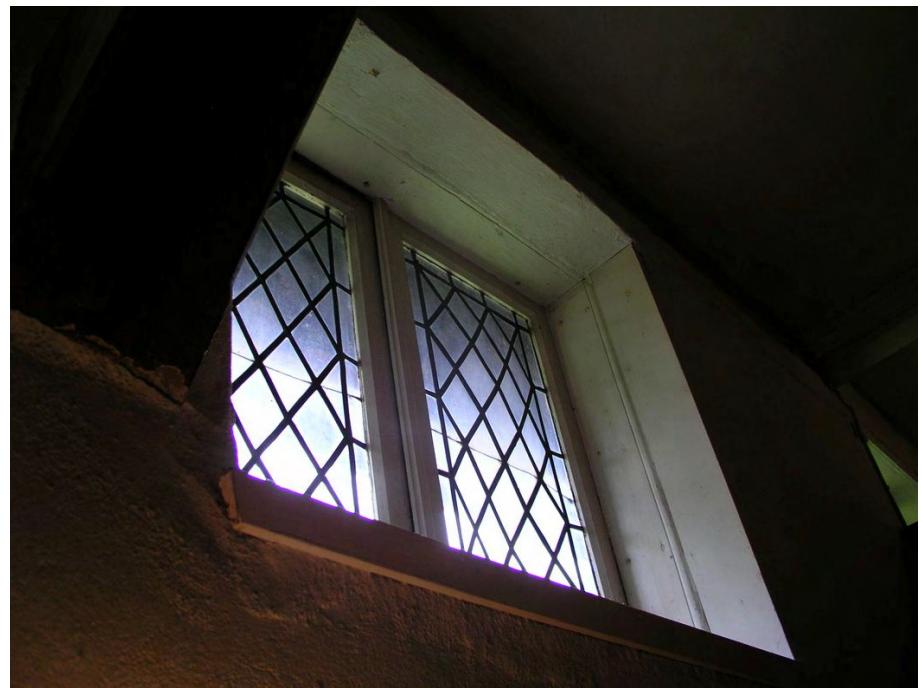
Abb. 40: Saalfenster SÜD VIII. Schrägansicht mit erkennbarer Verformung der Bleinetze

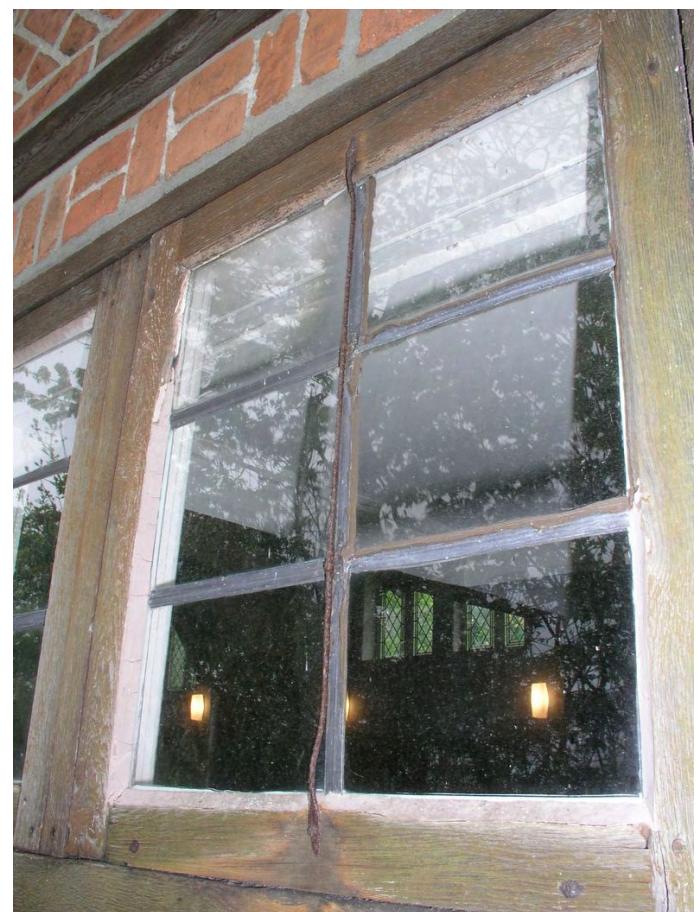
Abb. 41: Saalfenster nord IV mit unsachgemäßen Glasabdichtungen rechts und korrodierter Windstange

Die demontierten Windstangen der Fenster sind sorgsam zu entrostet und mit einem dreifachen neuen Korrosionsschutz zu versehen. Sollten die historischen Windstangen nicht mehr sanierfähig sein, sind in Absprache mit der Fachbauleitung und allen Entscheidungsträgern neue Windstangen anzufertigen. Die Windeisen sind bzgl. ihrer Gestaltung und ursprüngliche Stärke streng nach Befund zu erneuern.

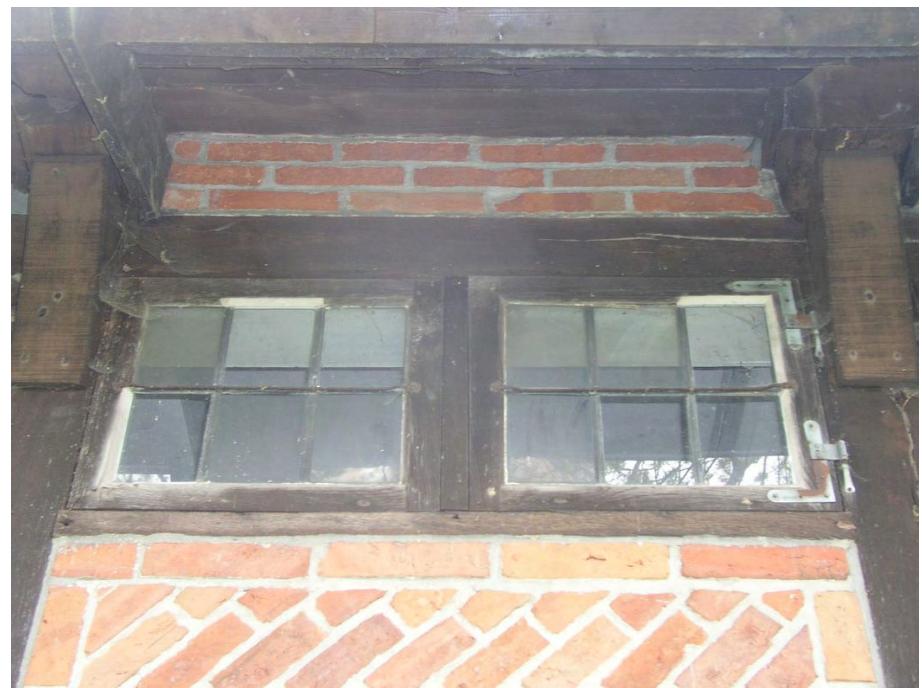
Abb. 42: Fenster NORD IV. Außenansicht mit ergänzten Beschlägen und Reparaturen im Bereich der Einputzungen

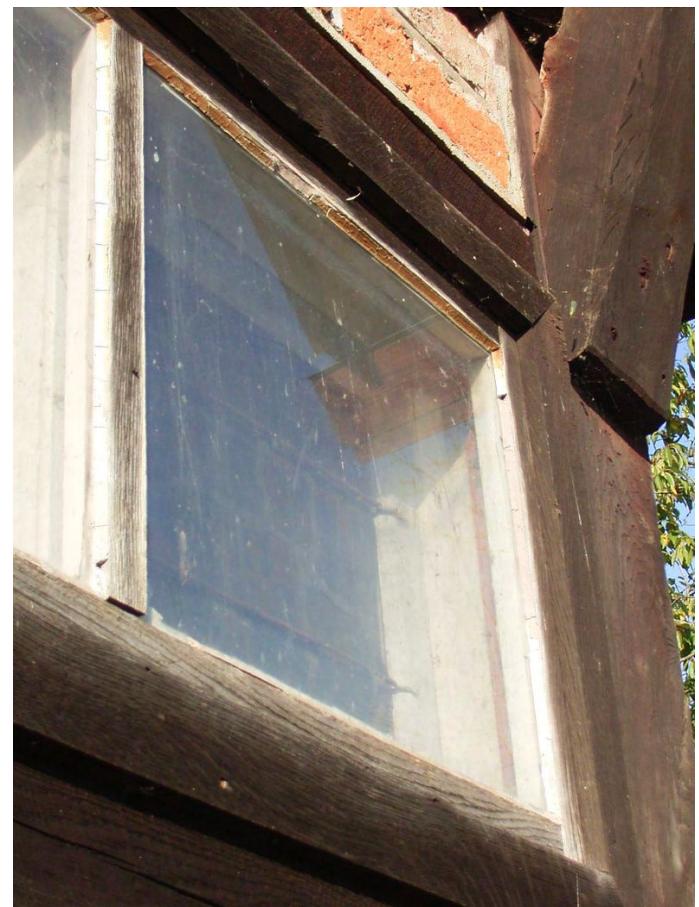
Abb. 43: Äußere Schutzverglasung der Chorfenster mit poröser und teils abgängiger Abdichtung

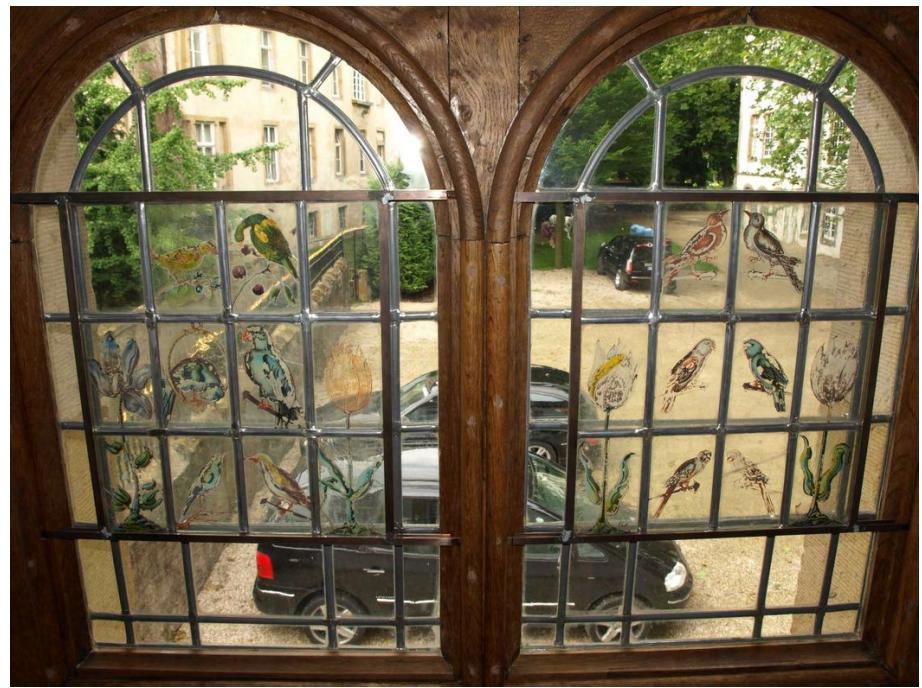
Abb. 49: Detail von Abb. 48 mit messinggerahmter, raumseitig mit Belüftungsabstand vor die Teilschutzverglasung vorgesetzter Glasmalerei

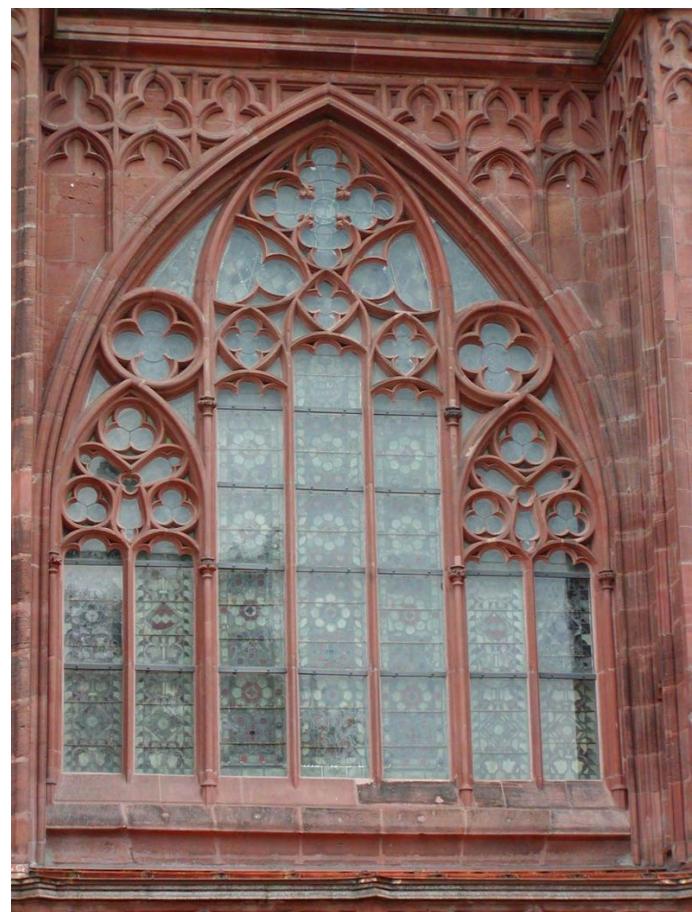
Abb. 68: Oppenheim, Katharinenkirche. Fenster mit einer Schutzverglasung aus maschinengezogenem Goetheglas
